Druckwasserdichtigkeitsprüfung mit dem Anschlusstrichter Hauff AT 110

in einem wasserundurchlässigen Betonprüfkörper der Festigkeitsklasse

C25/30

Anschlusstrichter Hauff AT 110

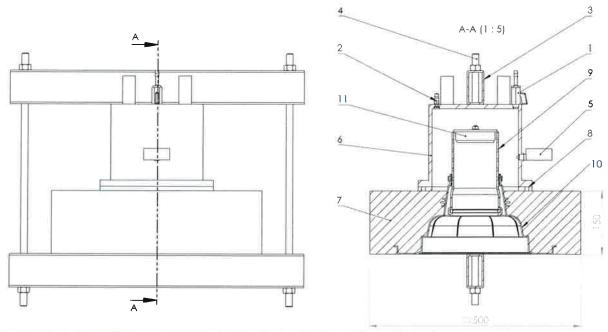
Pos.	Bezeichnung		
1	Absperrhahn		
2	Entlüftungsventil		
3	Sicherungsstab		
4 Gewindestange M12 mit Mutter und Sche			
5 Manometer			
6	Prüfzylinder		
7	Prüfstein		
8	Prüfzylinder Dichtung		
9 Futterrohr			
10 AT 110 Anschlusstrichter			
11	Blindstopfen

Abbildung 4. Detail des Versuchsaufbaus - Herstellerzeichnung.

Bei dem zu prüfenden Versuchsaufbau handelt es sich um einen durch den Hersteller nach Kapitel 3.1 montierten Versuchsaufbau mit einem Manometer (siehe Abbildung 4).

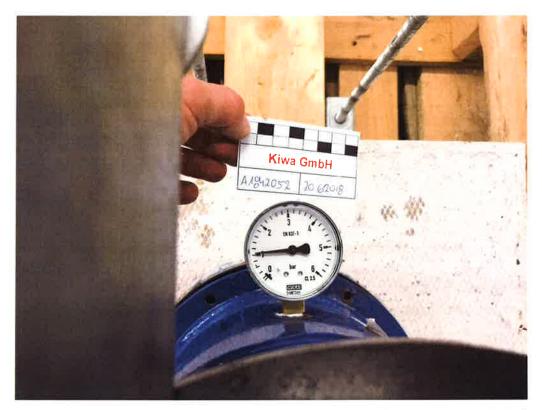
Abbildung A1. Druckdichtigkeitsprüfung der mit wassergefüllten Druckglocke bei einem Nenndruck von ≥ 1 bar (Manometerstand bei Versuchsbeginn am 20.06.2018).

Es wurde kein Druckabfall infolge von Undichtigkeiten während der Druckwasserbelastung festgestellt (vgl. Tabelle 1). Der Wasserdruck in Abhängigkeit des Prüfungszeitraums kann Abbildung A1 bis A8 aus der Anlage entnommen werden.

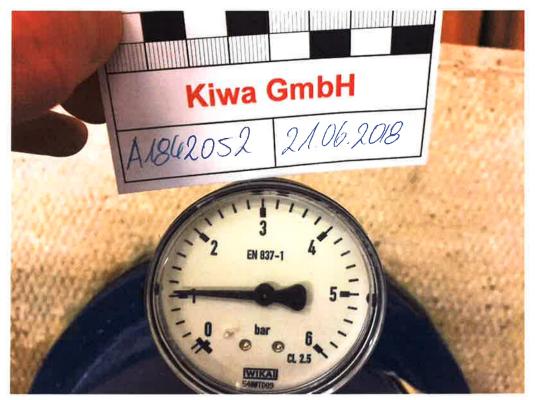
Abbildung A2. Druckdichtigkeitsprüfung der mit wassergefüllten Druckglocke bei einem Nenndruck von ≥ 1 bar (Manometerstand nach 24 Stunden am 21.06.2018).

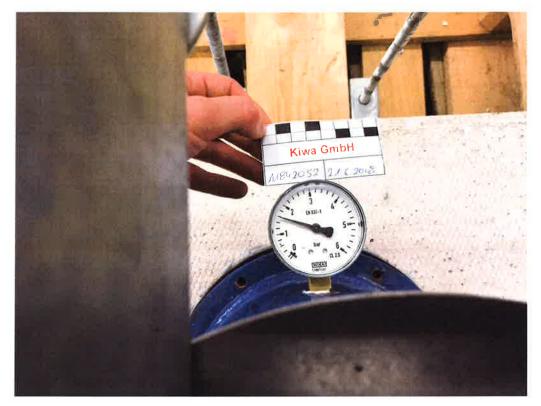
Abbildung A3. Druckdichtigkeitsprüfung der mit wassergefüllten Druckglocke bei einem Nenndruck von ≥ 1,5 bar (Manometerstand bei Versuchsbeginn am 21.06.2018).

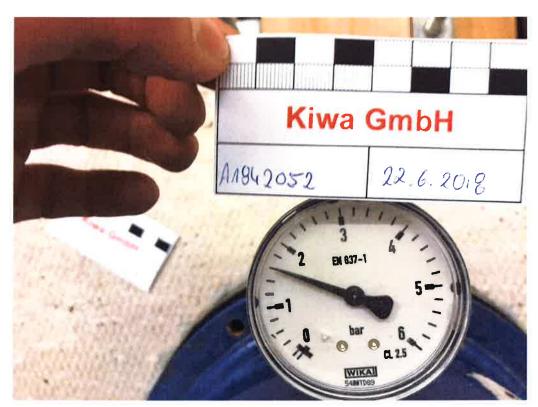
Abbildung A4. Druckdichtigkeitsprüfung der mit wassergefüllten Druckglocke bei einem Nenndruck von ≥ 1,5 bar (Manometerstand nach 24 Stunden am 22.06.2018).

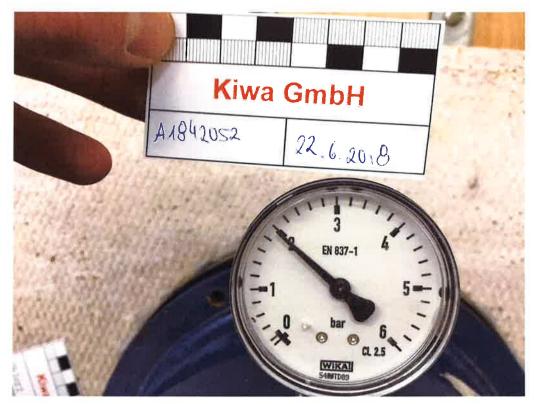
Abbildung A5. Druckdichtigkeitsprüfung der mit wassergefüllten Druckglocke bei einem Nenndruck von ≥ 2,0 bar (Manometerstand bei Versuchsbeginn am 22.06.2018).

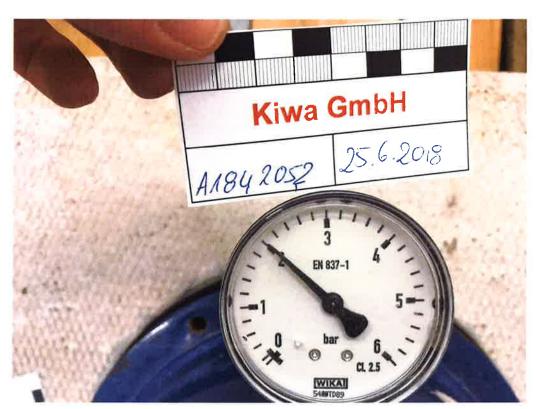
Abbildung A6. Druckdichtigkeitsprüfung der mit wassergefüllten Druckglocke bei einem Nenndruck von ≥ 2,0 bar (Manometerstand nach 67 Stunden am 25.06.2018).

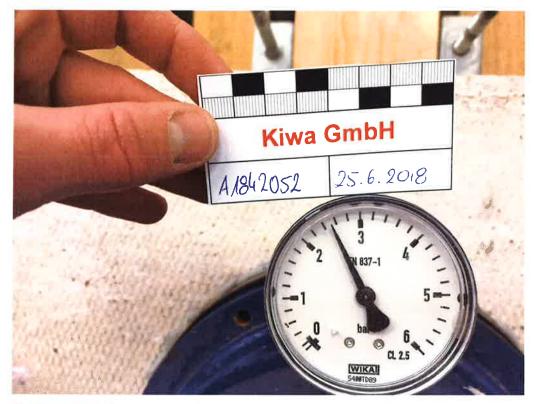
Abbildung A7. Druckdichtigkeitsprüfung der mit wassergefüllten Druckglocke bei einem Nenndruck von ≥ 2,5 bar (Manometerstand bei Versuchsbeginn am 25.06.2018).

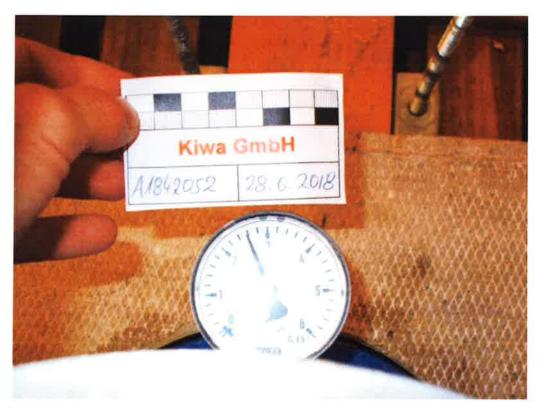
Abbildung A8. Druckdichtigkeitsprüfung der mit wassergefüllten Druckglocke bei einem Nenndruck von ≥ 2,5 bar (Manometerstand nach 72 Stunden am 28.06.2018).
